## Inspeksjonsrapport:

### Inspeksjon ved lokaliten Stualand i Sveio kommune

Kontrollnummer: 2020.390.I.FMVL

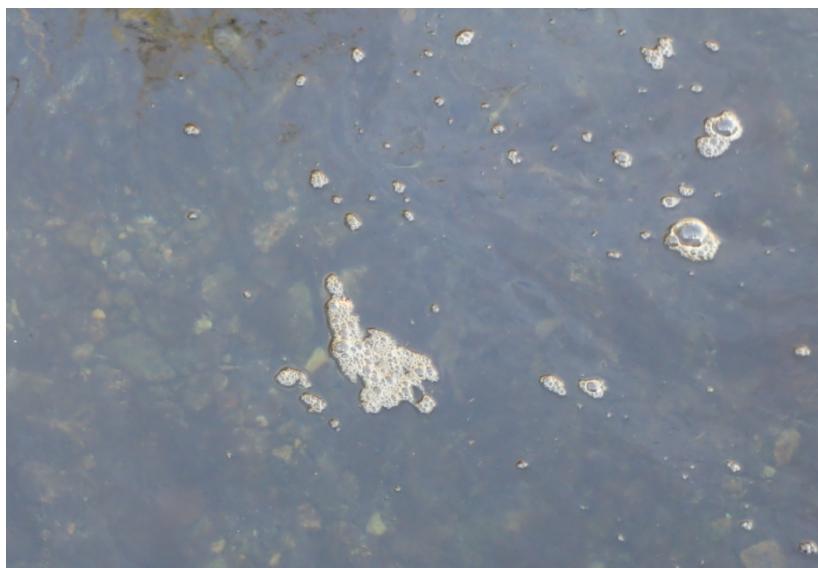
I Bulvik vart det observert at det flaut nokre få, små skumflak og at det låg ei tunn hinne på overflata som kunne oppfattast som feit eller olje (sjå vedlagde foto, alle tekne av Fylkesmannen). Kvar dette kjem frå er det ikkje råd å fastslå. Sjøtroll Havbruk sitt matfiskanlegg har lege brakk sidan mai, og nøtene er fjerna. Det har ikkje vore fiskeproduksjon på anlegget på lang tid. Det vi observerte må ha ei anna kjelde.

**Foto 1:** Observasjon av skum og feit på vassoverflata i Bulvik.

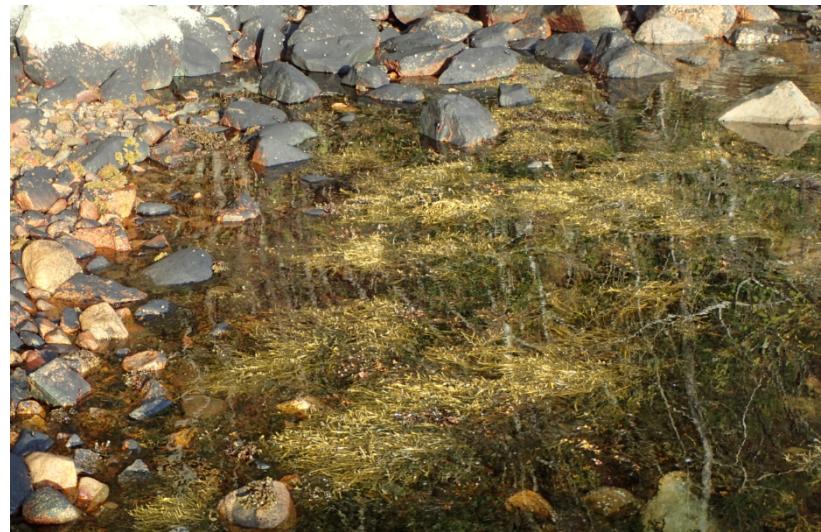
Under synfaringa var det ikkje mogleg å observere synleg tilgrising av strandsona. Det var ingen tydelege teikn på unormal miljøtilstand i fjøra, slik ein nokre gonger kan observere i område med klar eutrofiering. Påvising av påverknad frå forureining på marin flora og fauna i strandsona ut over det reint visuelle må gjerast av fagleg kompetent personale som nyttar standardiserte metodar.

**Foto 2:** Strandsona i Bulvik dominert av tang på steinbotn

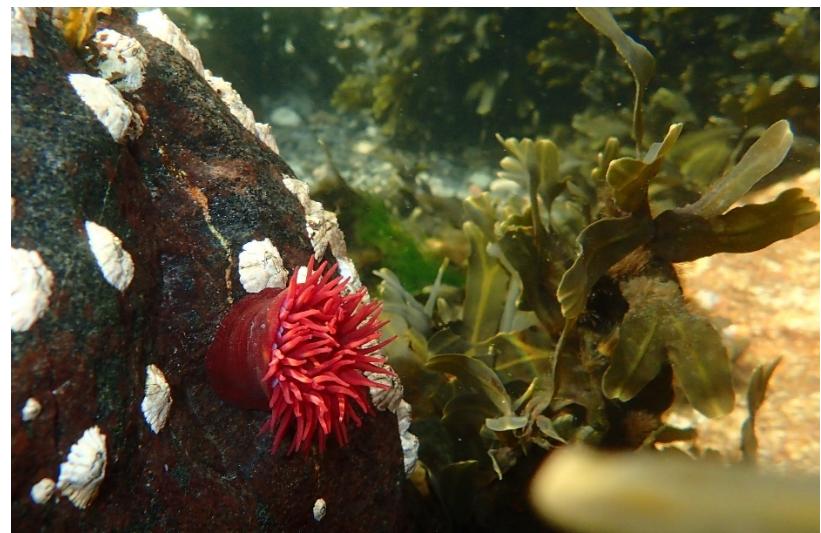
**Foto 3:** Strandsona i bukta sør for Stualandsklubben, med tilsynelatande normal flora og fauna.
